**Eglise paroissiale Saint-Urbain
Commune de Saint-Urbain – Vendée
Restauration intérieure**

**Investigations en recherche
de polychromies sur le
retable et les trois pilastres**

Dossier réalisé par Monsieur Christophe CHEMINEAU
Sarl C. Chemineau
1 rue du Canada
85600 La Boissière de Montaigu
Mars 2011

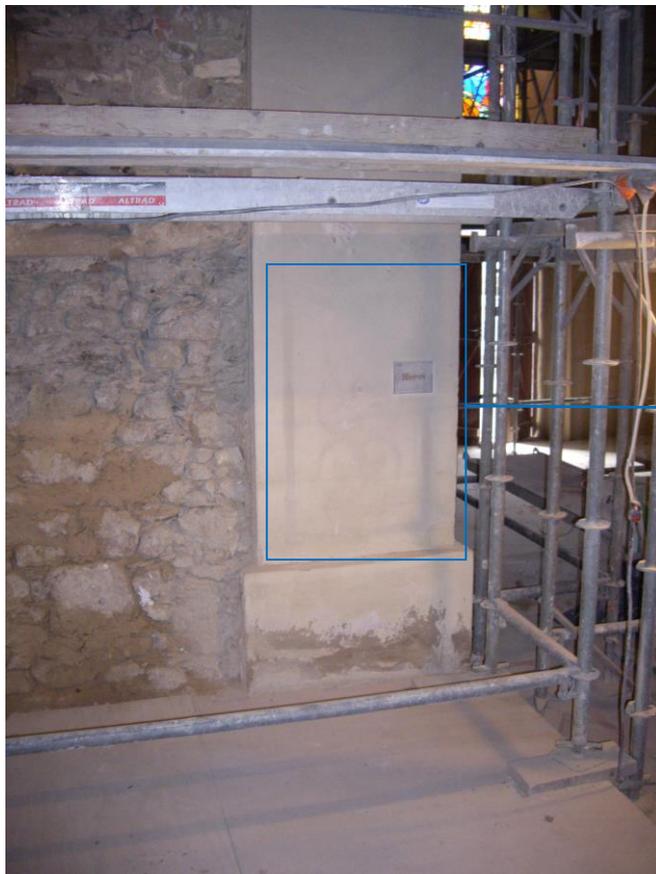
Sur certaines zones des pilastres, une ombre, correspondant à un motif, apparaît.

Sur un pilastre, avant investigations, ombre apparente d'un motif

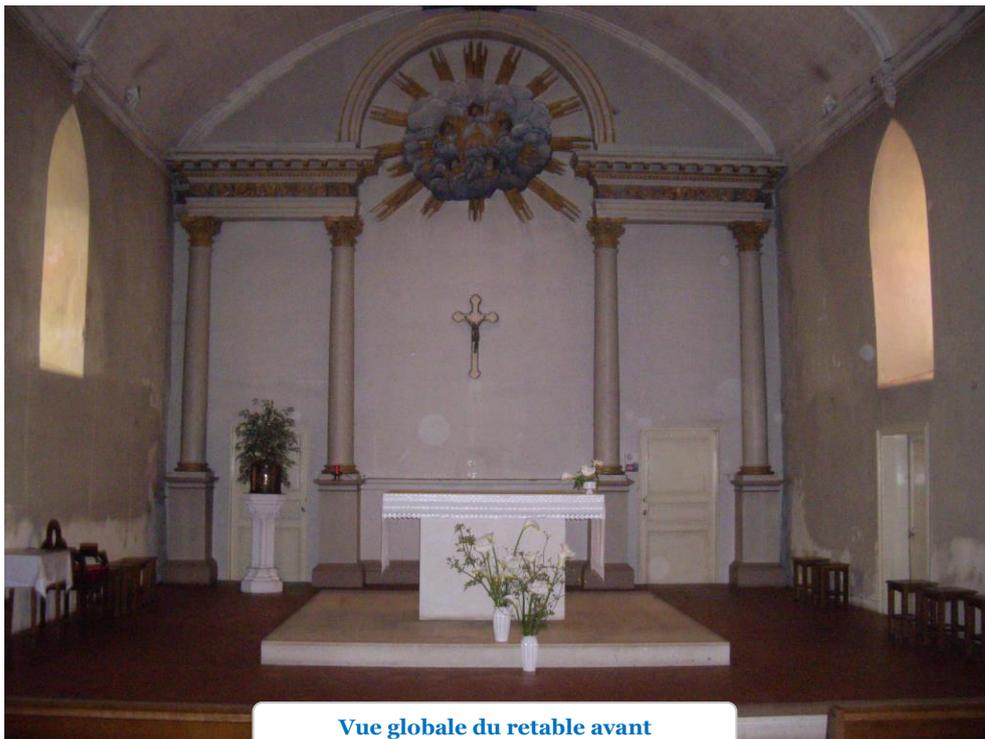
Vue globale du retable avant investigations

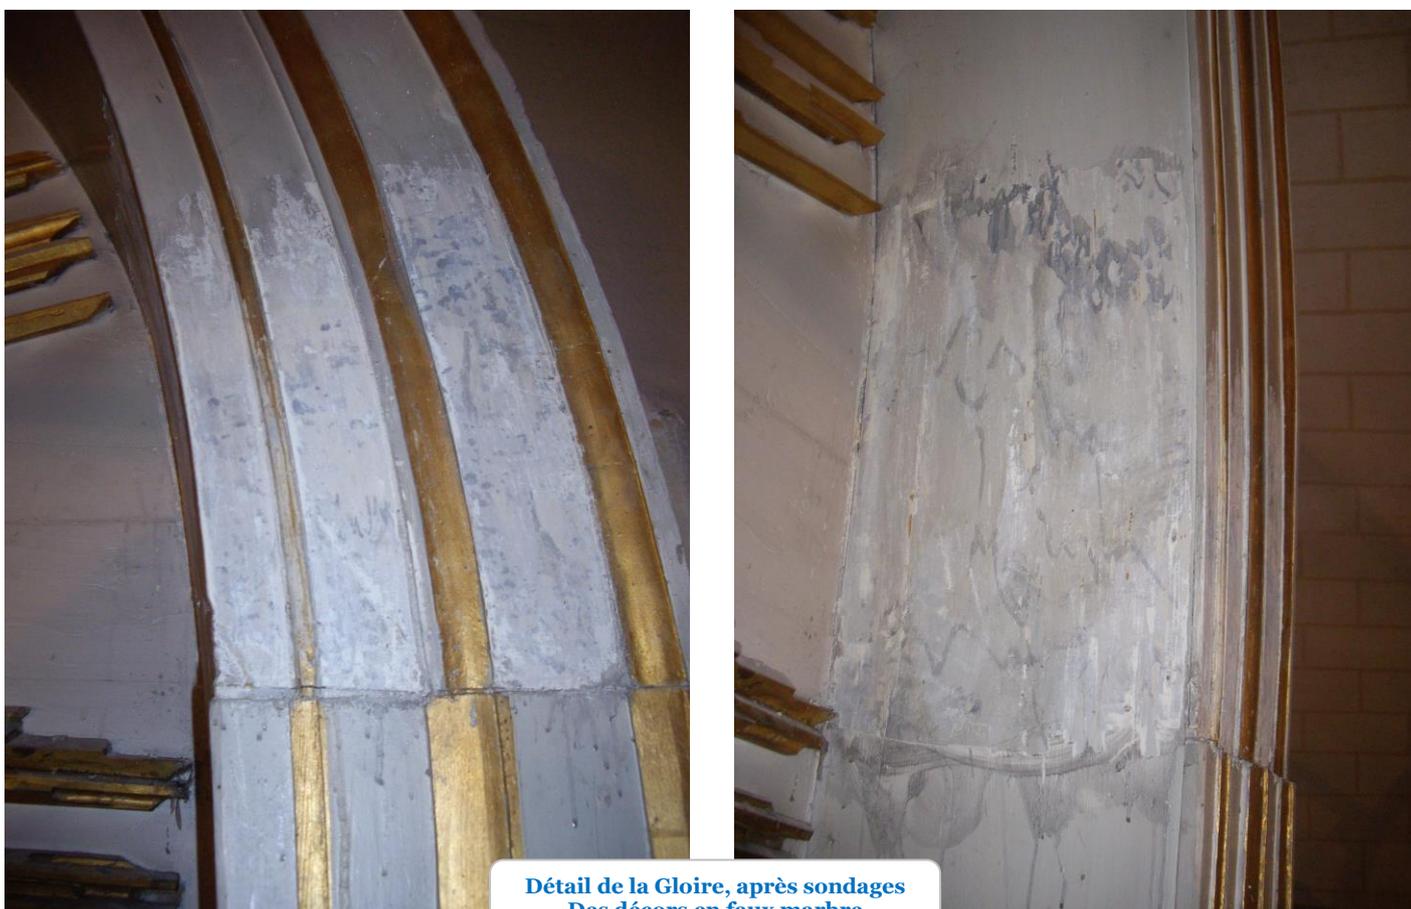
Détail de la Gloire, après sondages
Des décors en faux marbre
apparaissent

A l'issue des sondages, les dorures des différentes zones du retable sont exclues des investigations à venir ; en effet, sous les dorures, aucune polychromie a été détectée.

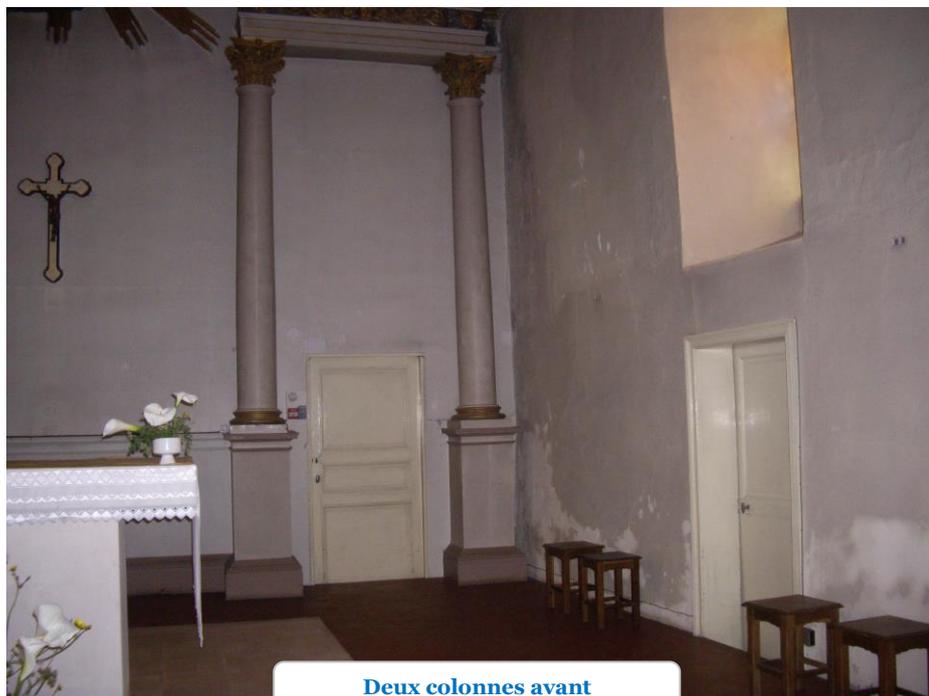
Deux colonnes avant investigations

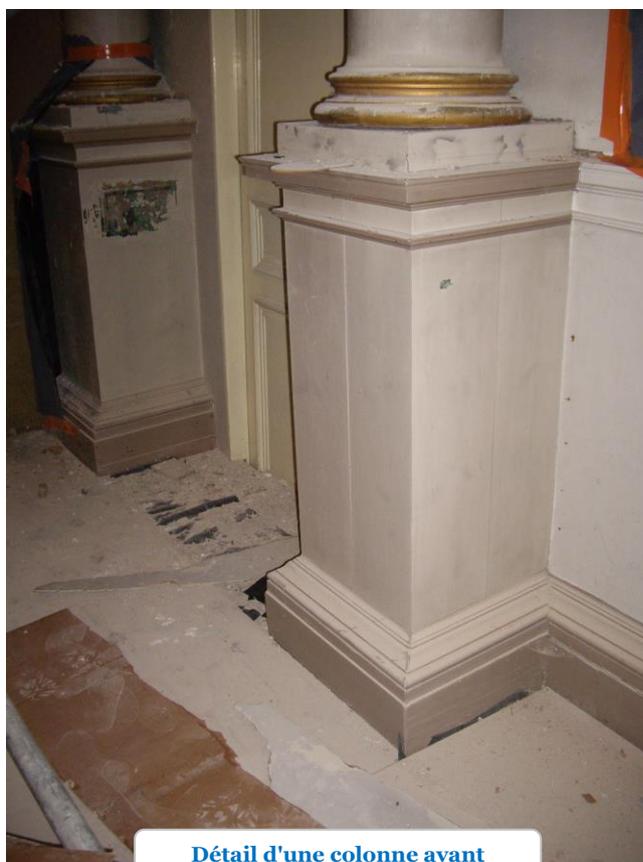
Détail d'une colonne avant investigations

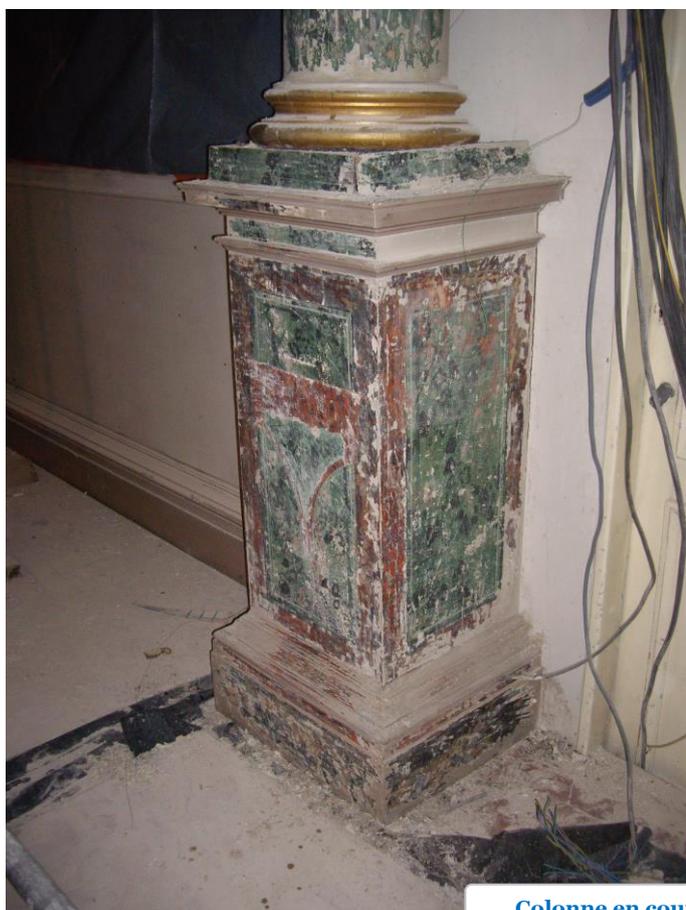
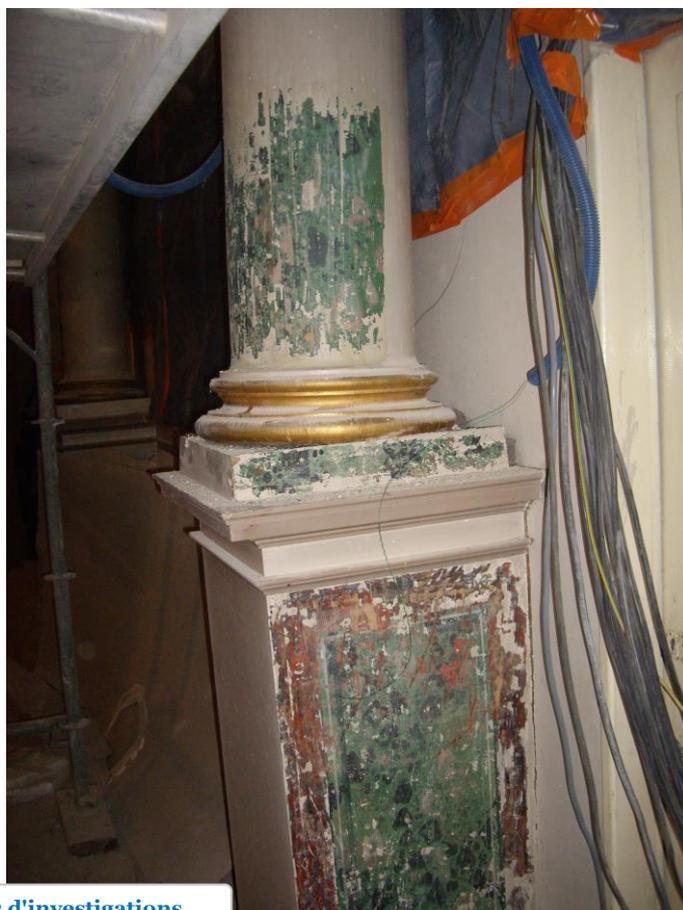
Un décor de différents faux marbres a été découvert à l'issue de la dépose de l'ensemble des couches de peinture et badigeon :

Sur les colonnes	Décor faux marbre "Vert campan"	
Sur la base des colonnes	Rectangle central	Décor faux marbre "Vert campan" (identique aux colonnes)
	Contour (8 cm)	Coloris "Rouge royal"
	Filet autour de rectangle central	Blanc
	Plinthes	Noir

Colonne en cours d'investigations

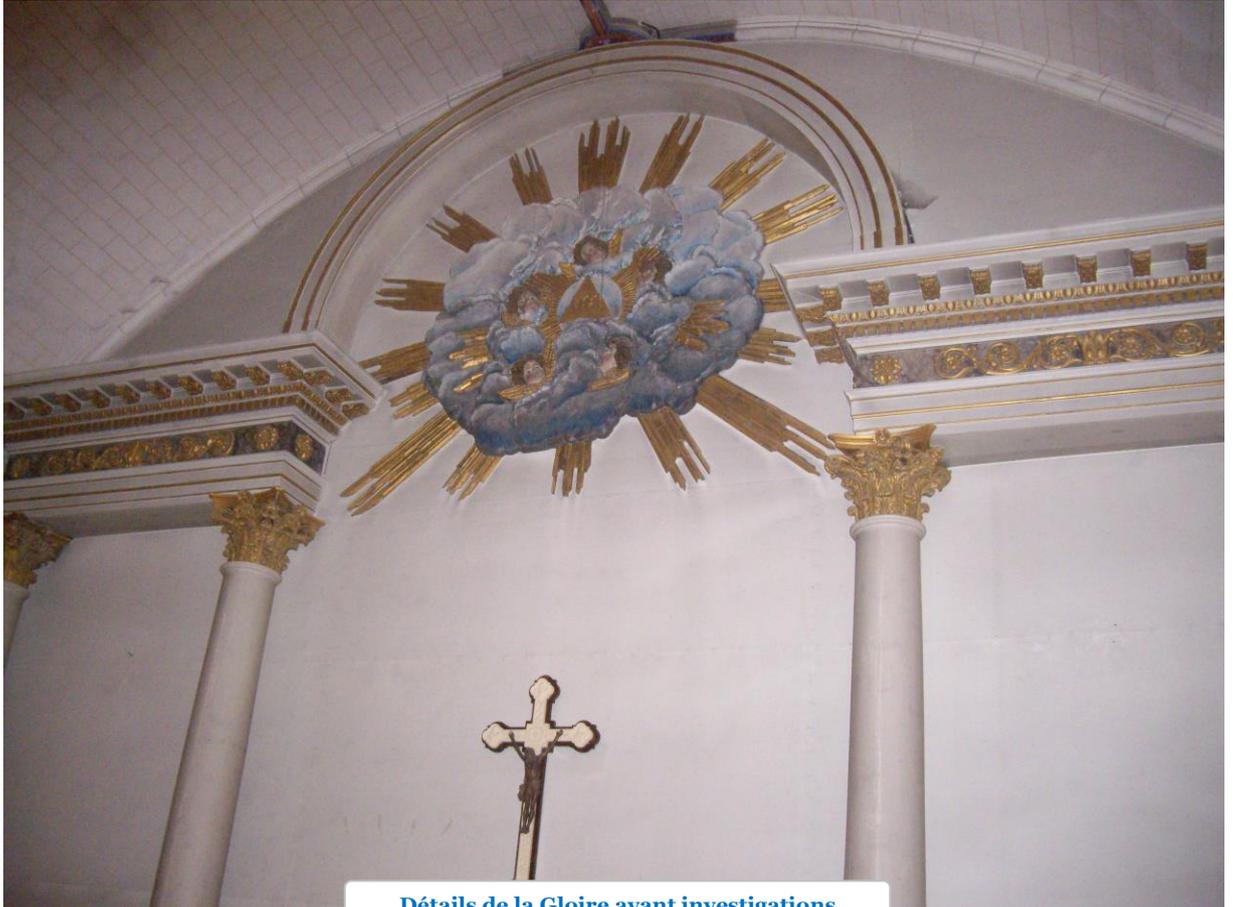
Détails de la Gloire avant investigations

Cette représentation est en bon état ; nous avons constaté aucune zone écaillée. D'une bonne apparence générale, un simple nettoyage a été décidé (fumée des bougies). Ce nettoyage délicat a été réalisé à la brosse douce et au coton, à l'eau avec du savon noir.

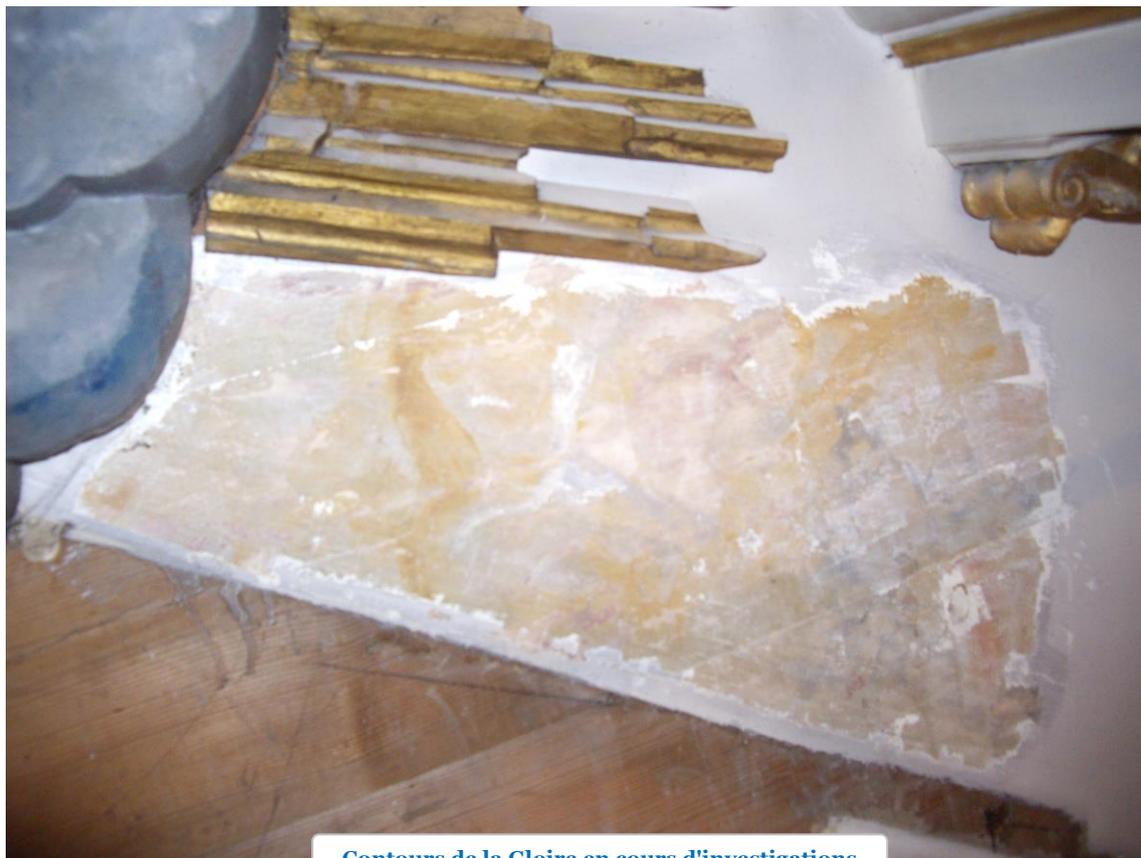
Les investigations décrites sont conduites. Un décor faux marbre a été également découvert.

Ce décor est composé des teintes suivantes : ocre jaune, gris, rose et noir (le noir est décoloré).

Contours de la Gloire en cours d'investigations

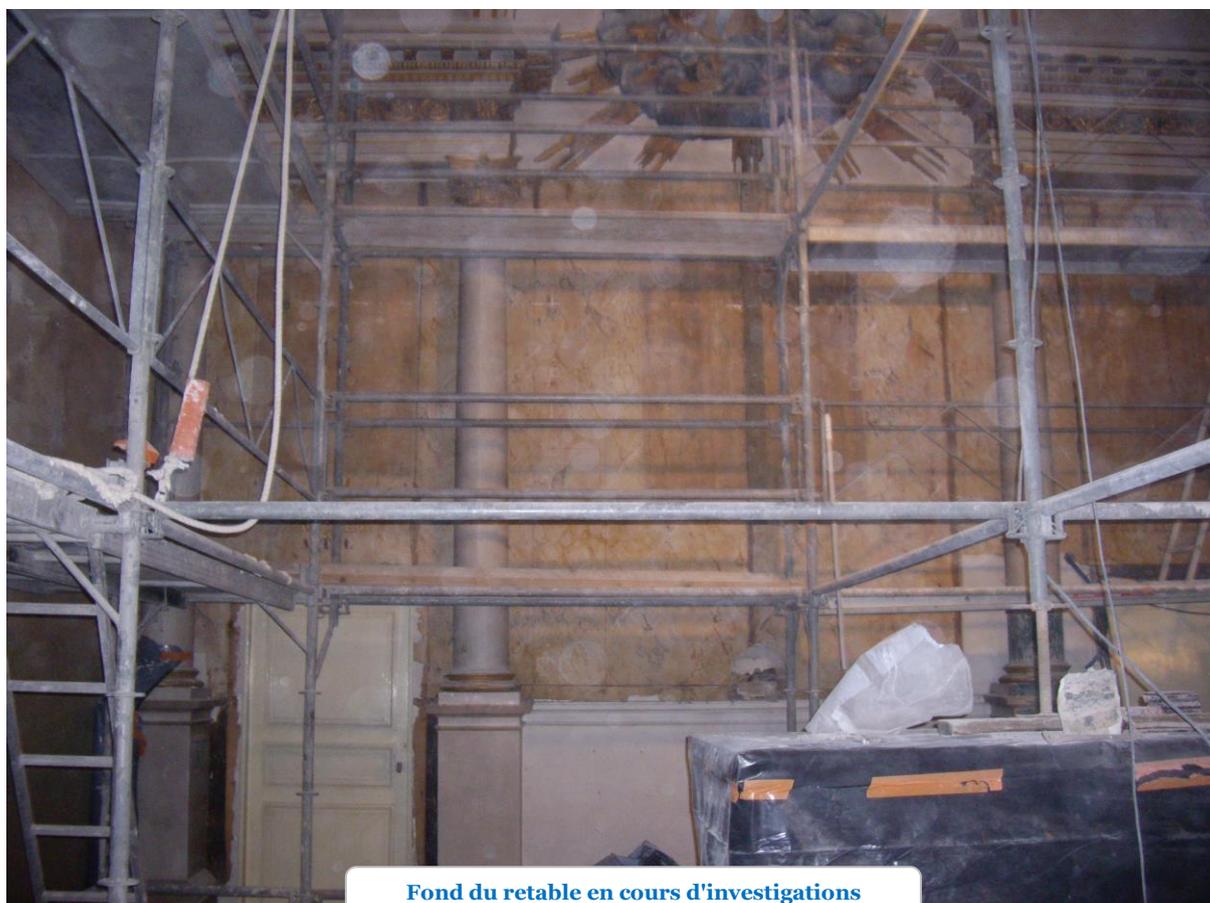
Lors des investigations sur la Gloire, nous mettons en évidence que le même décor faux marbre se prolonge sur le fond du retable, derrière de contreplaqué posé.

Ces investigations ont permis de confirmer que le fond du retable est décoré avec le même faux marbre que celui, préalablement décrit, autour de la Gloire.

Fond du retable en cours d'investigations
(après dépose du contreplaqué)

Suite à cette découverte, la dépose du contreplaqué a été décidée pour mener des investigations en recherche des polychromies.

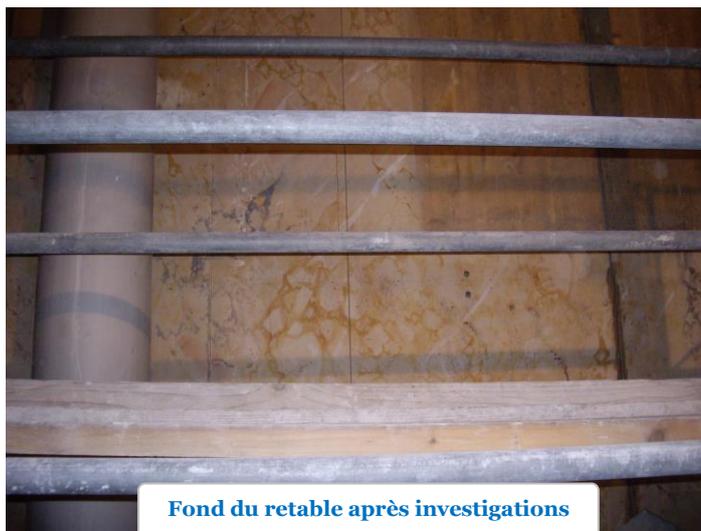
Nous notons que le contreplaqué présent avant les investigations, ainsi que l'absence des différentes couches de peinture ou badigeon présentes sur les autres zones, ont certainement permis de protéger ce décor ; en effet, les teintes sont légèrement plus vives.

Fond du retable après investigations

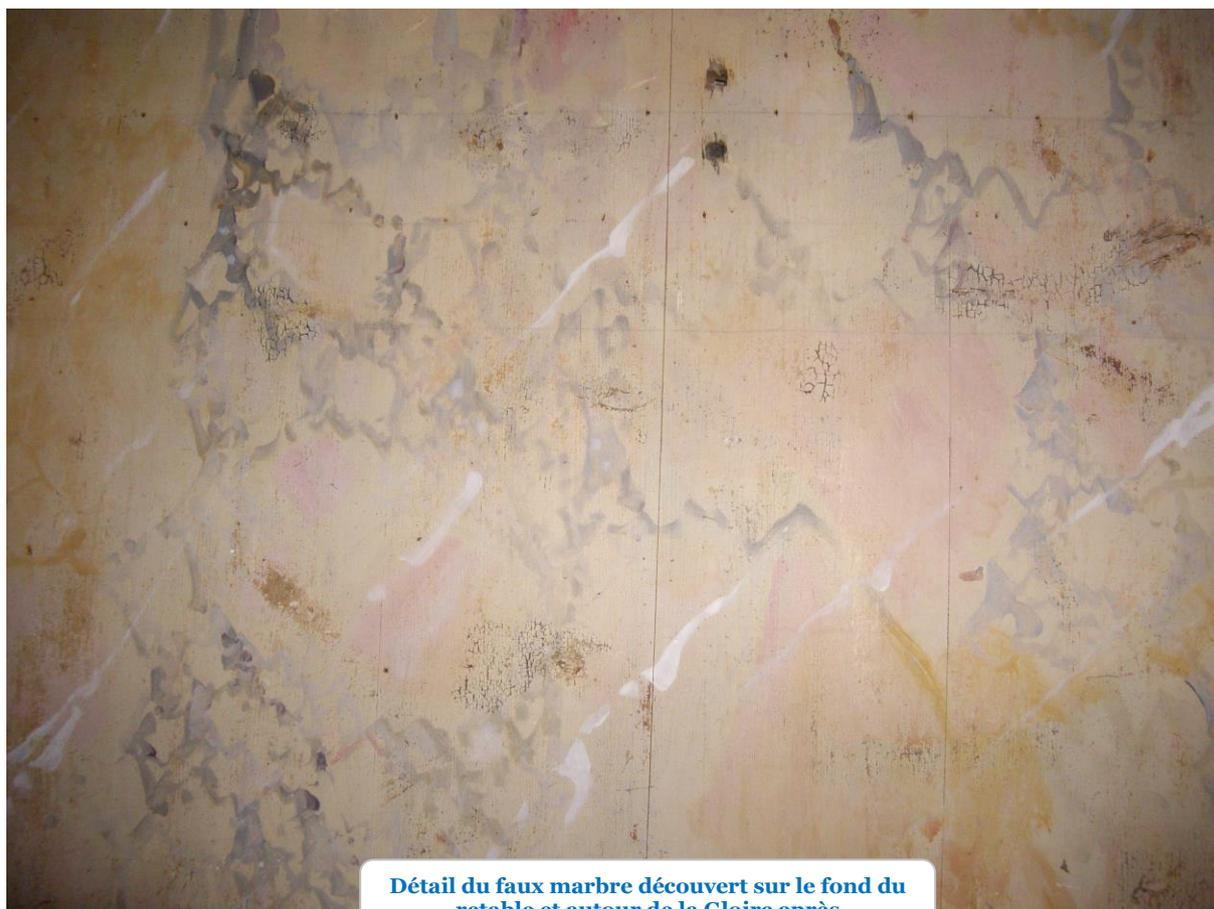
Détail du faux marbre découvert sur le fond du retable et autour de la Gloire après investigations

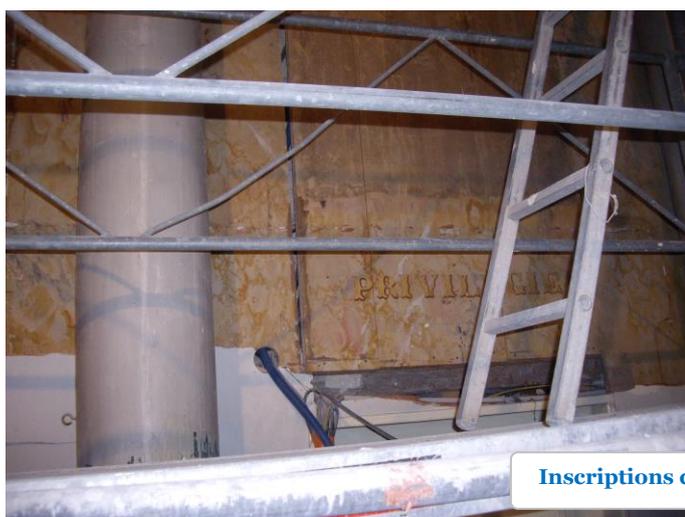
Outre le décor faux marbre, les investigations sur le fond du retable ont permis de découvrir **deux inscriptions** au-dessus des deux portes pour se rendre à la Sacristie.

Inscriptions du fond du retable

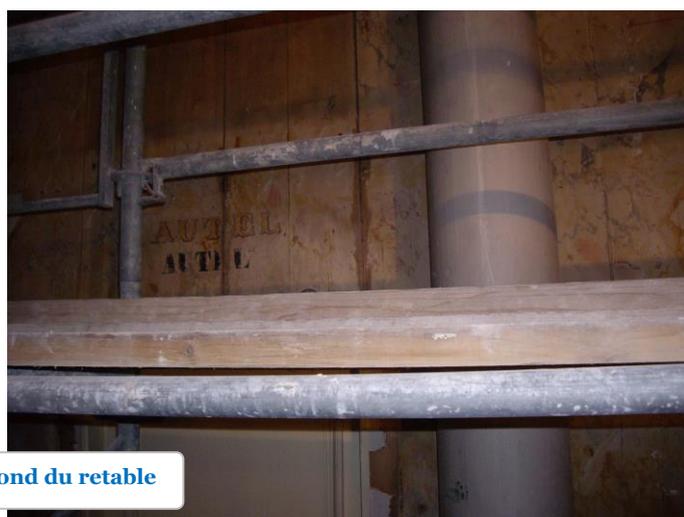
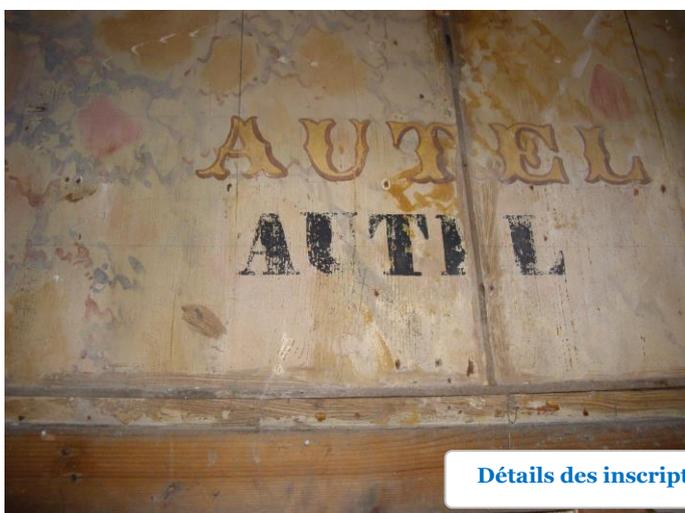
Cette inscription est reproduite deux fois avec une typographie et des coloris différents (ces deux inscriptions correspondent à deux périodes différentes).

Une inscription est en majuscules noires.

La seconde est composée de caractères d'imprimerie plus élaborés en dorure avec un lisé ocre qui donne un effet de relief.

Est peinte comme la seconde inscription "autel".

Détails des inscriptions du fond du retable

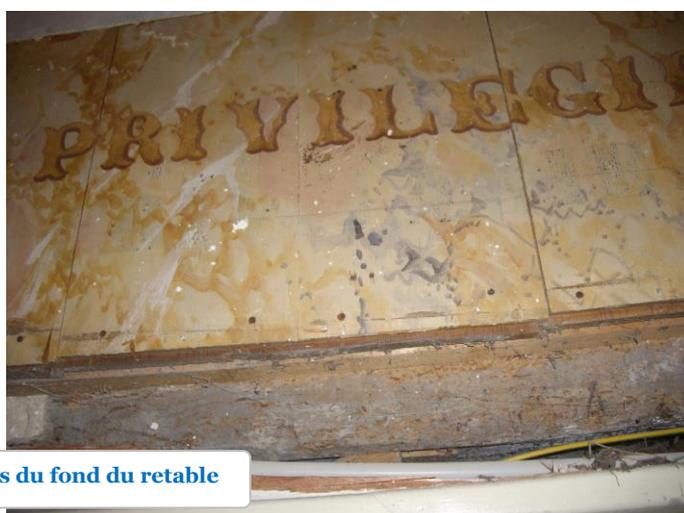
Soubassement du fond du retable

Cette zone est également recouverte d'un contreplaqué.

- ♦ Entre les deux colonnes du milieu, un décor faux marbre "Vert campan", identique au décor présent sur les colonnes, ainsi que leurs bases.
- ♦ Entre les bases des colonnes et les deux portes (Sacristie), un décor faux marbre "Portor" (noir veiné ocre).

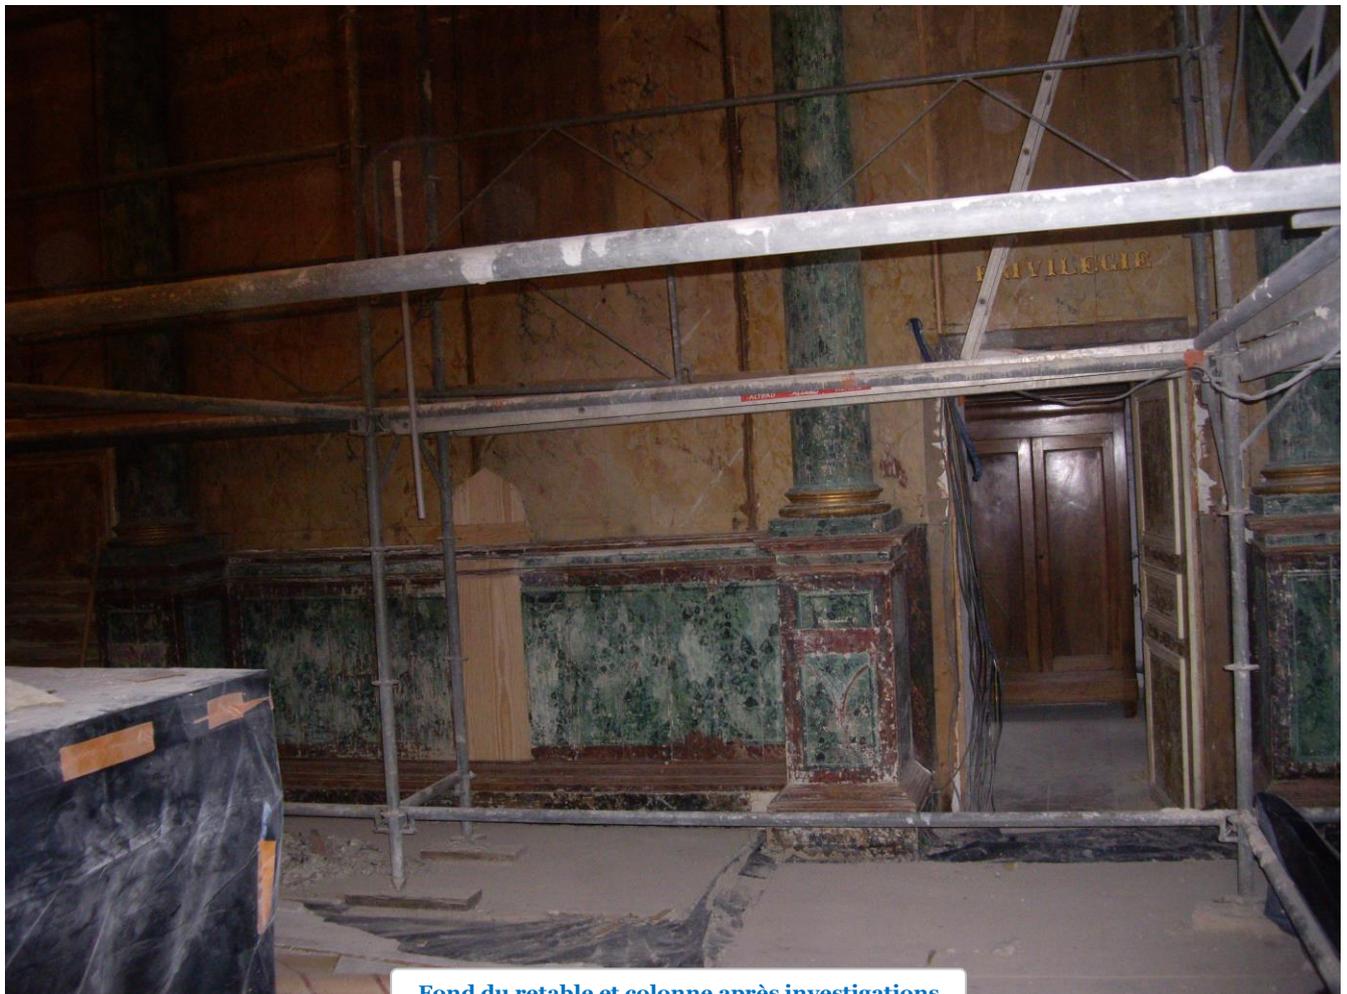
Fond du retable et colonne après investigations

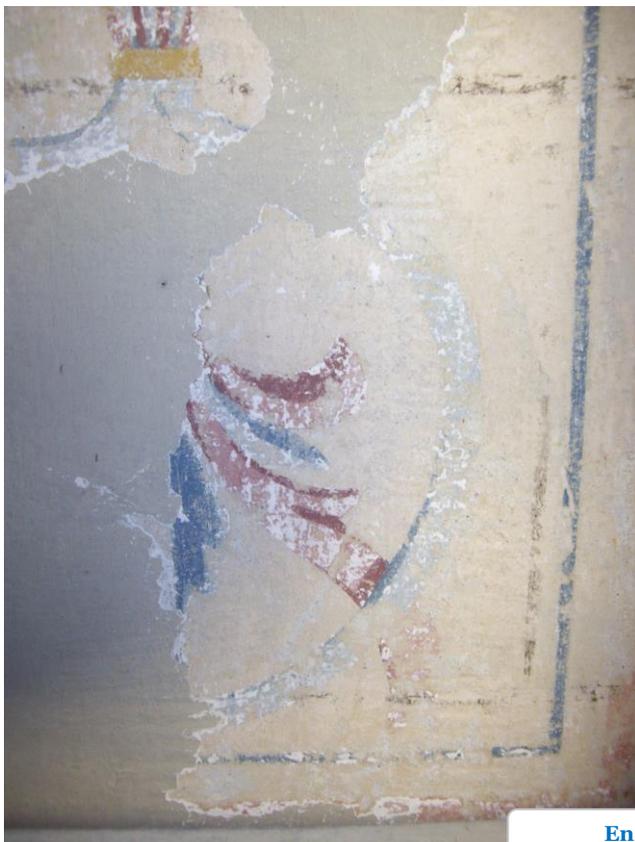
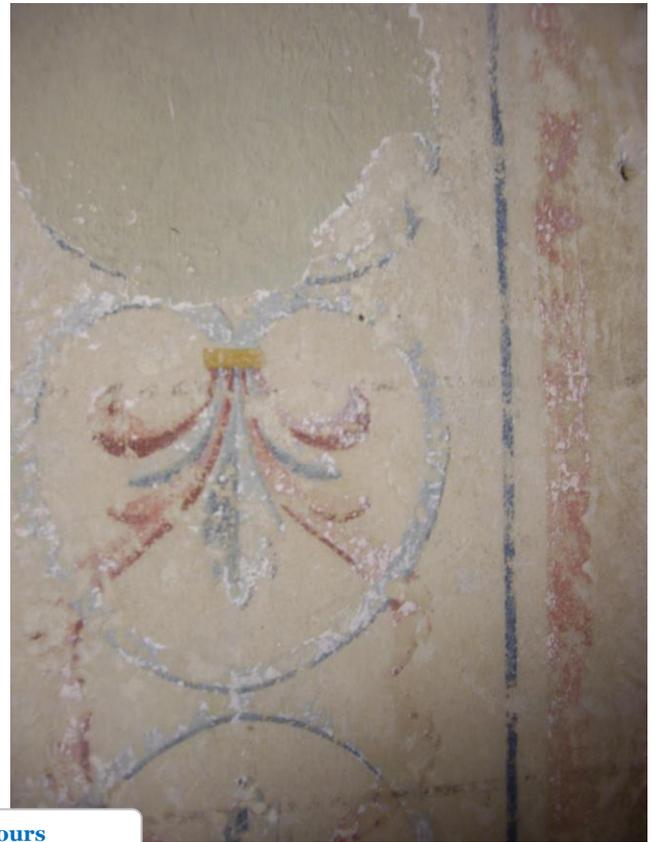
Des motifs complexes ont été découverts :

En cours
d'investigations,

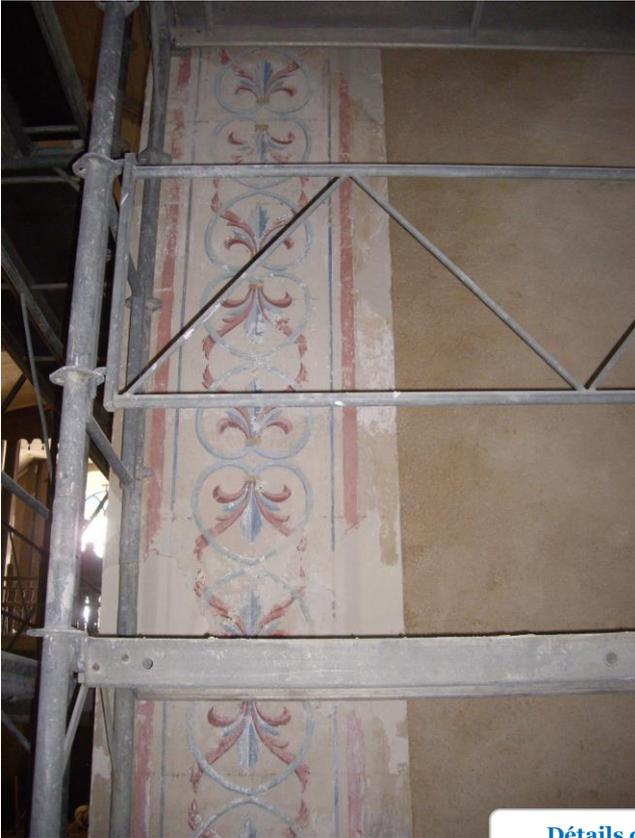
Détails du motif découvert

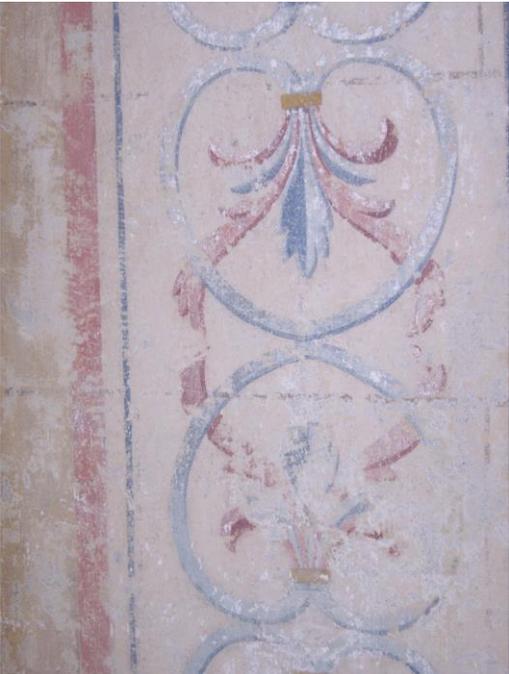
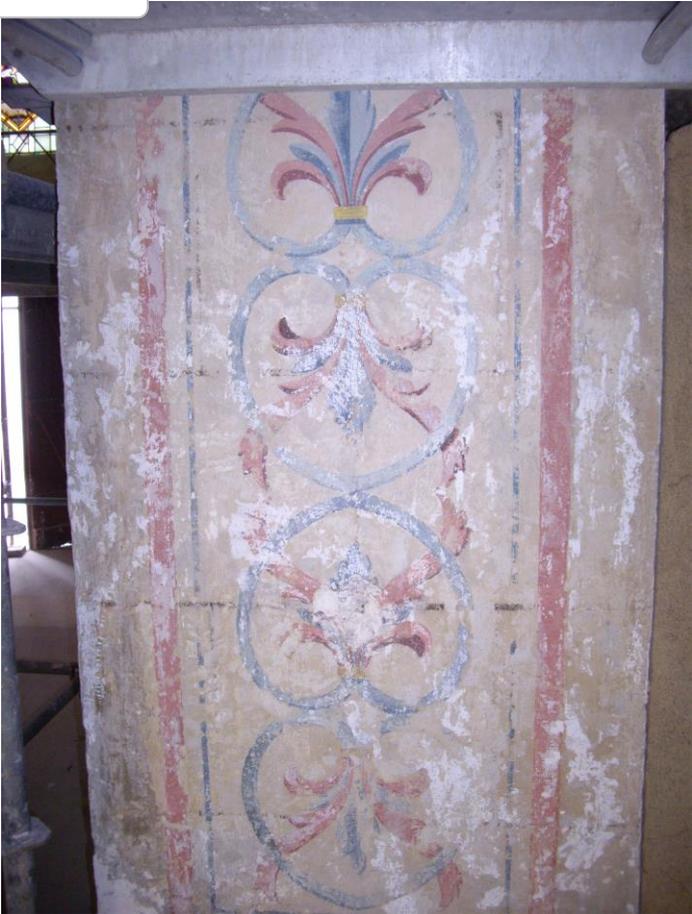
Devant la spécificité des polychromies apparues sur les trois pilastres, des démarches complémentaires sont indispensables : mémorisation des polychromies et recherche des teintes.

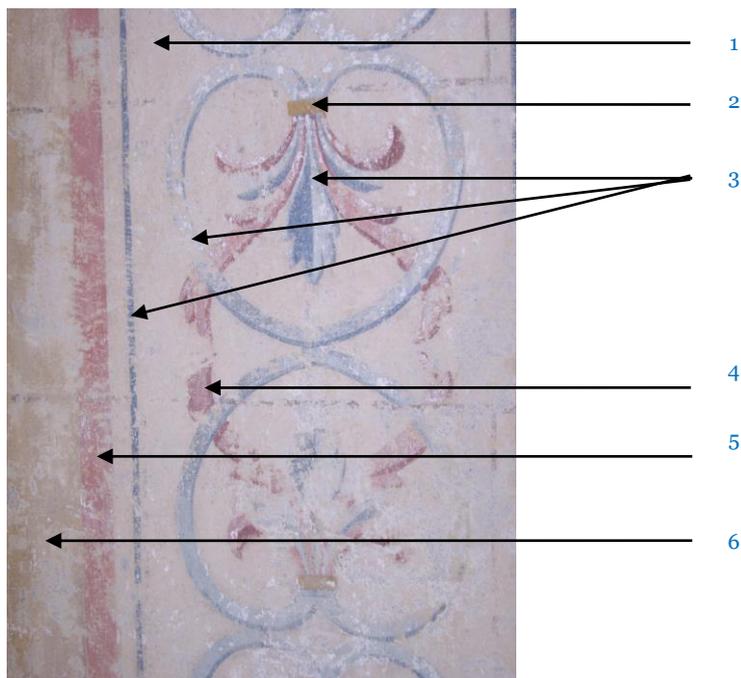
Palette des motifs des pilastres

1	Fond du motif, partie centrale	Ocre jaune avec une pointe de Terre de sienne naturelle et de Terre d'ombre naturelle
2	"Bague" du motif	Ocre jaune
3	Parties bleues et liséré bleu du tour du motif	Bleu outre-mer avec Terre d'ombre naturelle Les différents dosages des deux coloris permettent de créer deux nuances : bleu clair et bleu plus foncé
4	Parties rouges du motif	Rouge clair : Ocre rouge sur une base de badigeon blanc Rouge foncé : dosage plus fort d'Ocre rouge avec Terre d'ombre brûlée
5	Bande rouge du tour	Le coloris correspond aux parties rouge foncé du motif avec moins de Terre d'ombre brûlée
6	Tour (bord du pilastre)	Terre de sienne naturelle avec une pointe de Terre de sienne brûlée et une pointe de Terre d'ombre naturelle

A partir des motifs découverts, nous réalisons une recherche des teintes : coloris utilisés et dosages des mélanges.

Cette recherche est menée grâce à des essais sur site afin de pouvoir comparer avec le motif existant et faire les ajustements.
